## Thermographie Vergleich zeigt die Qualitätsunterschiede

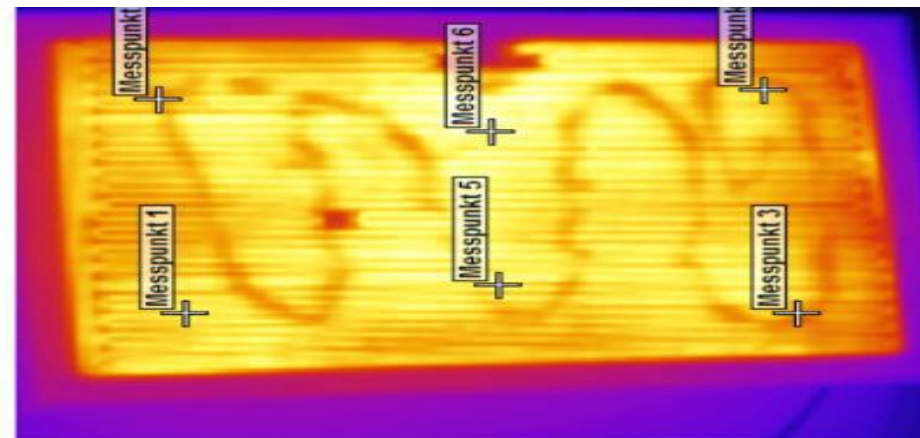
### Wärmebild mit etwas ungleichmäßiger Wärmeverteilung.

Gut sichtbar sind Schwachstellen bzw. sogar Mängel seitens der Verarbeitung. Die Verwendung günstiger Materialien wirkt sich auf den Strahlungswirkungsgrad, Energieverbrauch und Langlebigkeit aus. Bsp. vernietete Blechkonstruktionen, lackierte Frontplatte anstatt einer Pulverbeschichtung usw.

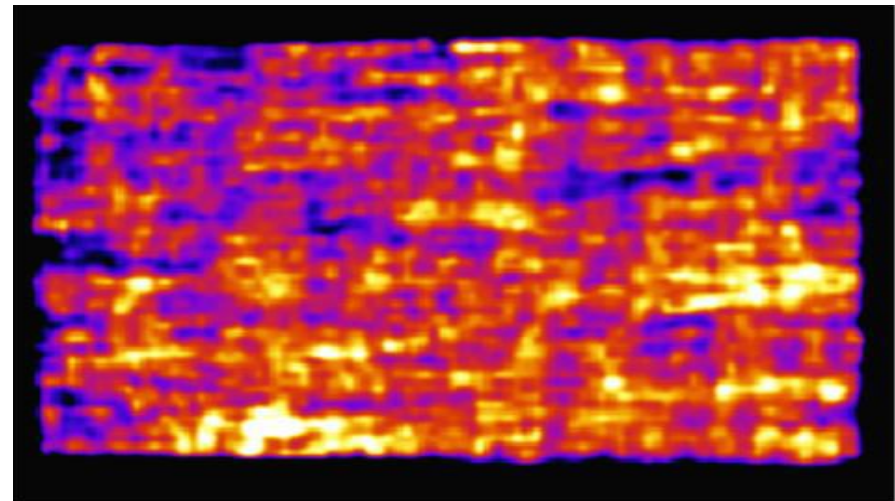
### Sehr schlechtes Wärmebild,

typisch für ein billiges Produkt. Ungleichmäßige Wärmeverteilung u.a. durch Luft einschlüsse. Gut sichtbar sind die vielen Stellen, die kaum eine relevante Strahlungsabgabe aufweisen. Das ist definitiv keine Infrarot-Strahlungsheizung, da der Strahlungswirkungsgrad hier weit unter den Mindestwerten liegt.
