WIR SCHAUEN FÜR SIE GENAUER HIN!

Beispiele für Qualitätsunterschiede

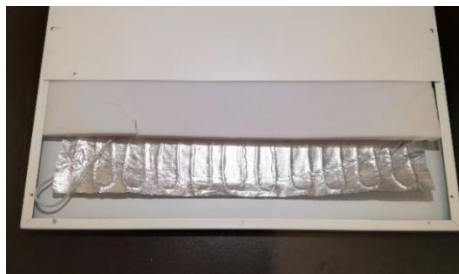
Materialien / Verarbeitung in guter Qualität: Pulverbeschichtete Stahlblech-Frontwanne sowie pulverbeschichtete Rückwand. Gutes Hezelement mit der Strahlungsfront vollflächig verbunden. Hochwertiger Dämmstoff für geringe Wärmeverluste nach hinten. Langlebige Konstruktion. Hergestellt in Österreich

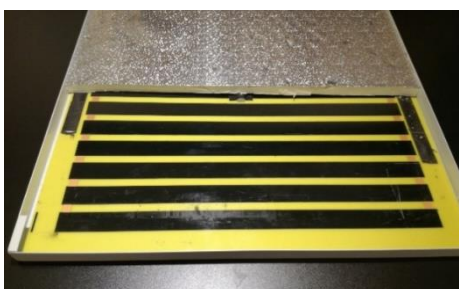
Materialien / Verarbeitung in einfacher Qualität: Dünne, lackierte Blechfront mit eingelegter Kunststoff-Carbon-Heizplatte. Die Komponenten sind nur punktuell mit Klebestreifen verbunden. Keine homogene Verbindung von Hezelement und Front (Luftscheinschluss) und mäßige(r) Energieeffizienz bzw. Strahlungswirkgrad. Schaumdämmung, keine Rückwand, keine geschlossene Konstruktion. Hergestellt in Fernost
